VŠB - Technická univerzita Ostrava  
Hornícko-geologická fakulta  
Institut geologického inženýrství

## **Metodický výzkum v oblasti testování vlivu CO<sub>2</sub> na vystrojení vrtů za superkritických podmínek**

**P. Bujok, M. Klempa, M. Porzer, P. Panek**

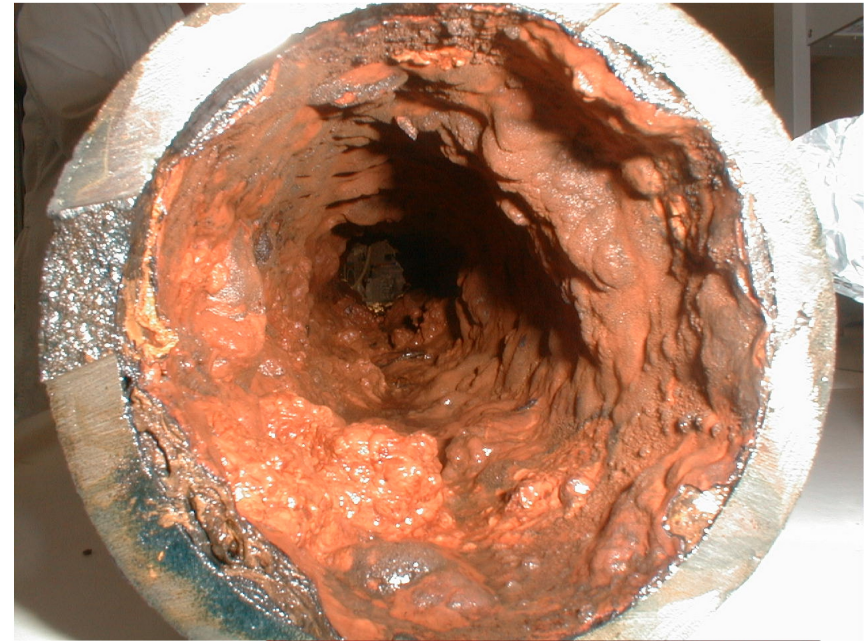
Superkritický  $\text{CO}_2$  nemá sám o  
sobě korozní účinky.  
Nabývá jich především za spolupůsobení  
s vodou v důsledku tvorby  $\text{H}_2\text{CO}_3$ . Na tento  
proces má vliv řada faktorů jako teplota,  
tlak, rozpuštěné látky ve vodě atd.

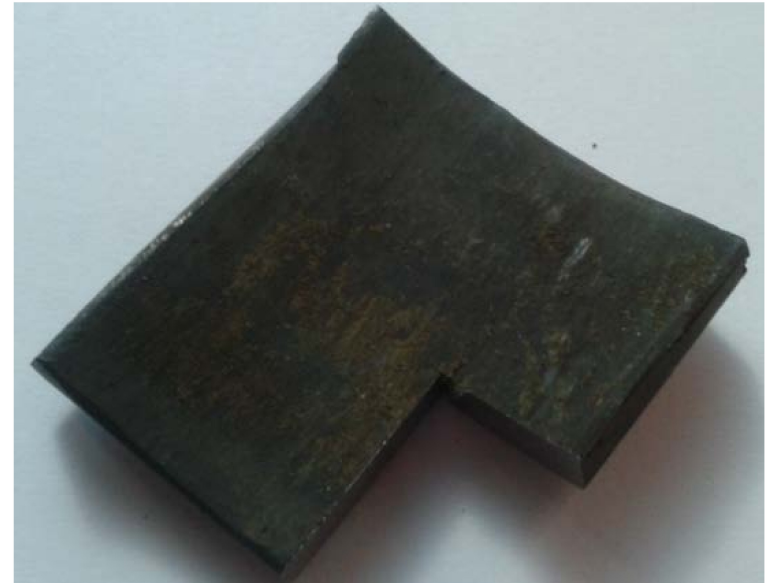
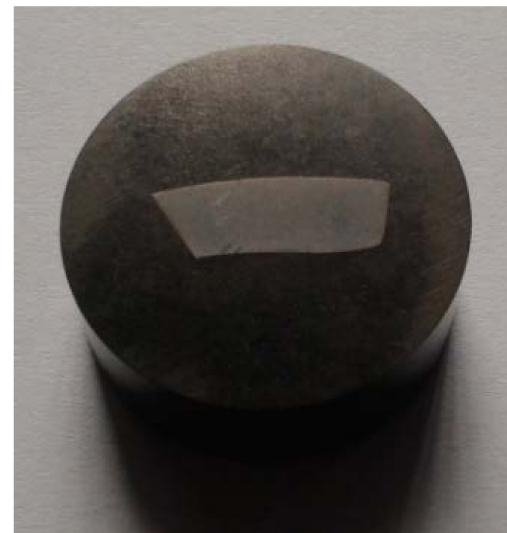
Vzorky oceli byly ponechány působení ložiskových podmínek (7.5 Mpa, 35 °C) s vlivem CO<sub>2</sub> po dobu 236 dní.

Úprava a analýza vzorků na Institutu Nauki o materialach, Politechnika Śląska, Katowice pomocí elektronového mikroskopu vybaveného spektrometrem.

Po reakci byla sledována vnitřní mikrostruktura materiálu, mikrostruktura povrchu materiálu, složení produktů koroze.

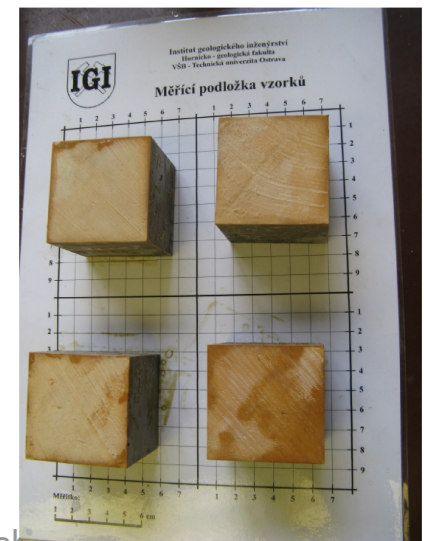
K výzkumu byly zvoleny 3 druhy cementových směsí standartně používaných MND a.s. a to:

- klasická cementová směs,
- cementová směs s urychlovačem tuhnutí,
- cementová směs se zpomalovačem tuhnutí.

Vzorky byly cca 3 měsíce vystaveny působení ložiskové vody a  $\text{CO}_2$  za ložiskových teplot a tlaků, s působením:

- samotné ložiskové vody
- samotného  $\text{CO}_2$
- kombinace voda +  $\text{CO}_2$
