PŘÍRODNÍ RIZIKA *(miniprojekt)*

Miniprojekt zpracovaný v rámci projektu OBJEVY ČEKAJÍ NA TEBE.

6. Povodeň v červenci 1997

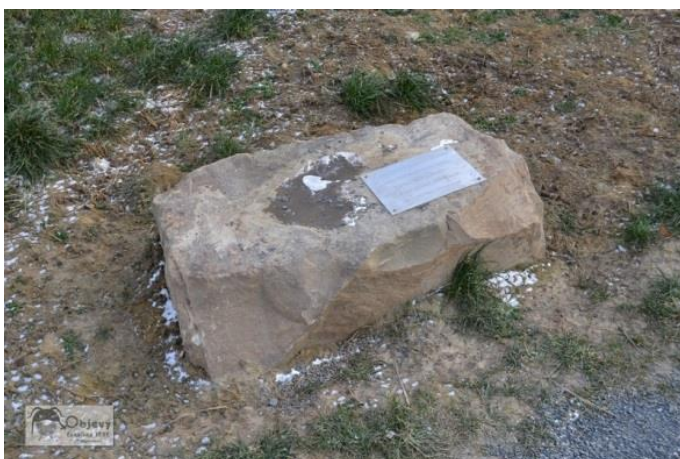
Obr. 1 Pamětní kámen v místě protržení hráze v Jarošově

V období do 5.7.1997 se hladina vody na vodoměrné stanici Spytihněv (rozhodující pro úsek Moravy na okrese Uherské Hradiště) pohybovala od 120 do 200 cm. K prudkému nárůstu dochází v ranních hodinách v neděli 6.7.1997. Výšky 400 cm (I. stupeň povodňové aktivity) dosáhla Morava v 15.00 hod., 500 cm (II. stupeň povodňové aktivity) v 18.30 hod. a 640 cm (III. stupeň povodňové aktivity) v pondělí ráno 7.7.1997 v 7.00 hod. A pak, že jsou sedmičky šťastným číslem ... Hladina v řece Moravě vystoupala až na 773 cm. Pak začala zvolna klesat. Bohužel 11.7.1997 dorazila druhá povodňová vlna, posilněná množstvím srážek z Beskyd a Jeseníků. Hladina vystoupala až na rekordních 791 cm! Morava se rozlévá přes nižší hráze do okolních vesnic, zaplavuje pole i louky. Stále ovšem většina vody protéká korytem. Osudným okamžikem pro Uherské Hradiště se stalo protržení podmáčené hráze nad Uherským Hradištěm v části Jarošov (49°4'43.306"N, 17°28'41.589"E).

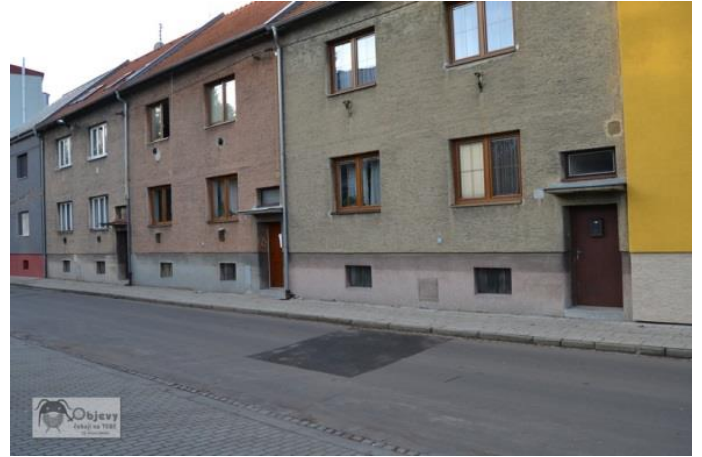
Obr. 4 Zřetelná výška hladiny na domech (i po 17 letech)

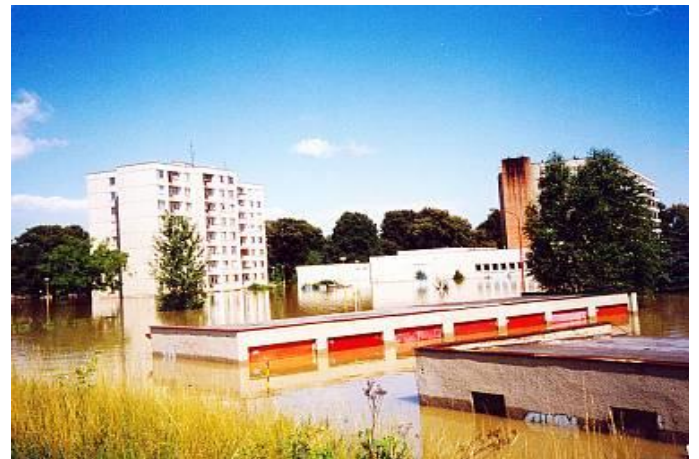
Obr. 6 Garáže ve Staré Tenici (výška vody dosáhla 179 cm)

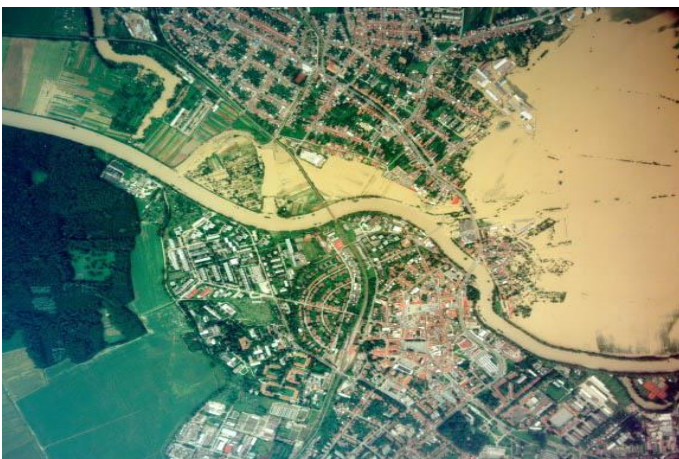
Obr. 7 Letecký pohled na zatopené území (9.7.1997)

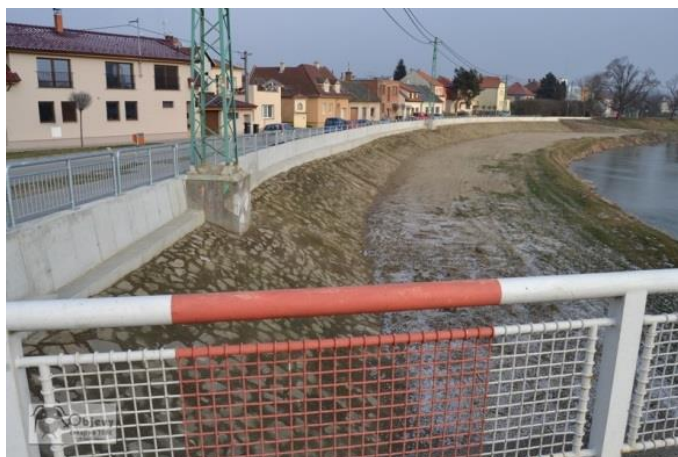
Obr. 11 Protipovodňová stěna u Rybáren

Důsledky povodní lze jen zmírnit, nikoliv odstranit. Povětrnostní situaci ani množství srážek ovlivnit nedokážeme. Lze však udělat opatření, která zadrží určité množství vody v krajině, zpomalí její odtok a tak sníží vzdušnou hladinu toků nebo zeslabí sílu záplavových vln a umožní plynulejší dlouhodobý odtok s menšími následky. Kromě změn ve způsobu hospodaření v krajině je třeba zajistit i bezprostřední ochranu budov a majetku přímo v obcích a městech. Z tohoto důvodu byl vytvořen veliký projekt, který by měl ochránit Uherské Hradiště při další povodni stejného rozsahu. Po obou březích řeky Moravy byly v průběhu loňského roku vybudovány ochranné zdi a bariéry.

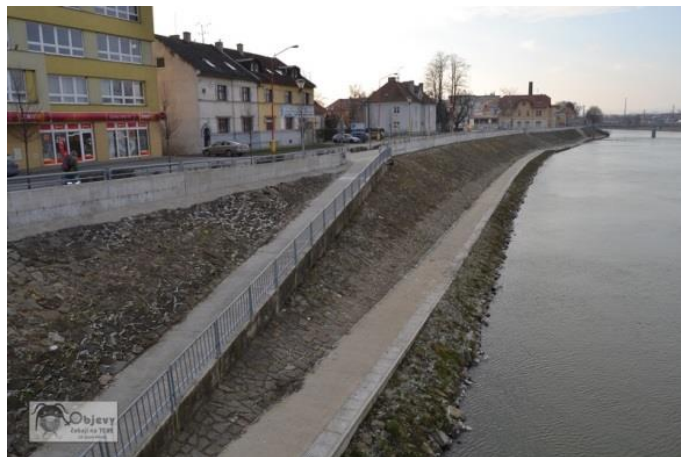
Obr. 12 Protipovodňová stěna na hradištském břehu

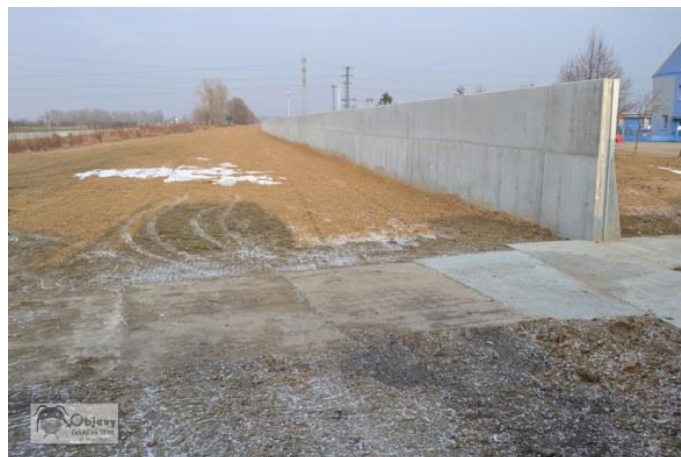
Obr. 14 Protipovodňová stěna oddělující Baťův kanál od Rybáren

Kolem nejvíce postižené čtvrti, Rybáren, byla postavena ochranná stěna i ze strany Baťova kanálu, aby nedošlo k zaplavení z druhé strany. Zde dosahuje výška ochranné stěny 250 cm.

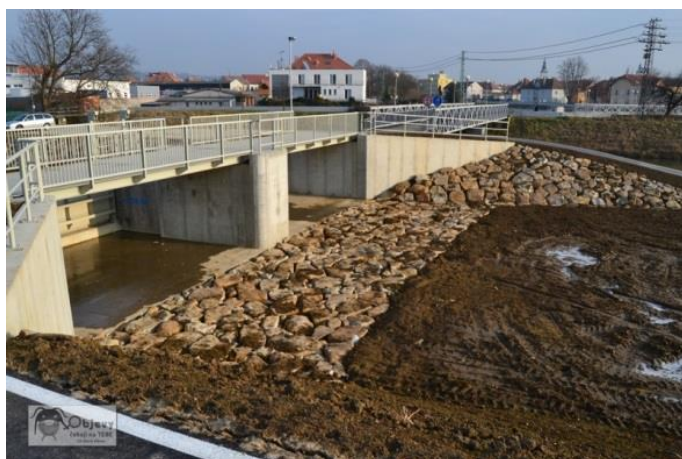
Obr. 15 Nové ochranné uzavírací zařízení na Baťově kanálu

Na Baťově kanálu bylo postaveno nové uzavírací zařízení, které brání zpětnému toku vody z řeky Moravy. Při její vysoké hladině zabraňuje návratu vody proti proudu z řeky Moravy do Baťova kanálu a tak brání zaplavení částí Starého Města. Dále byly rozšířeny poldry podél koryta, které pojmu mnohem více vody než ty původní v minulosti.

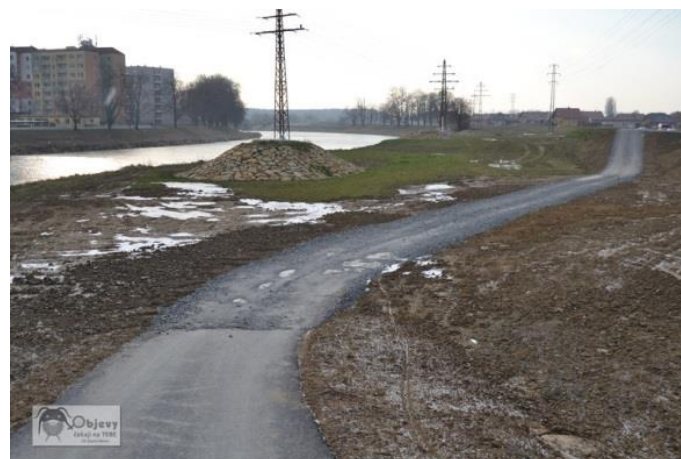
Obr. 16 Rozšíření poldrů na břehu Moravy

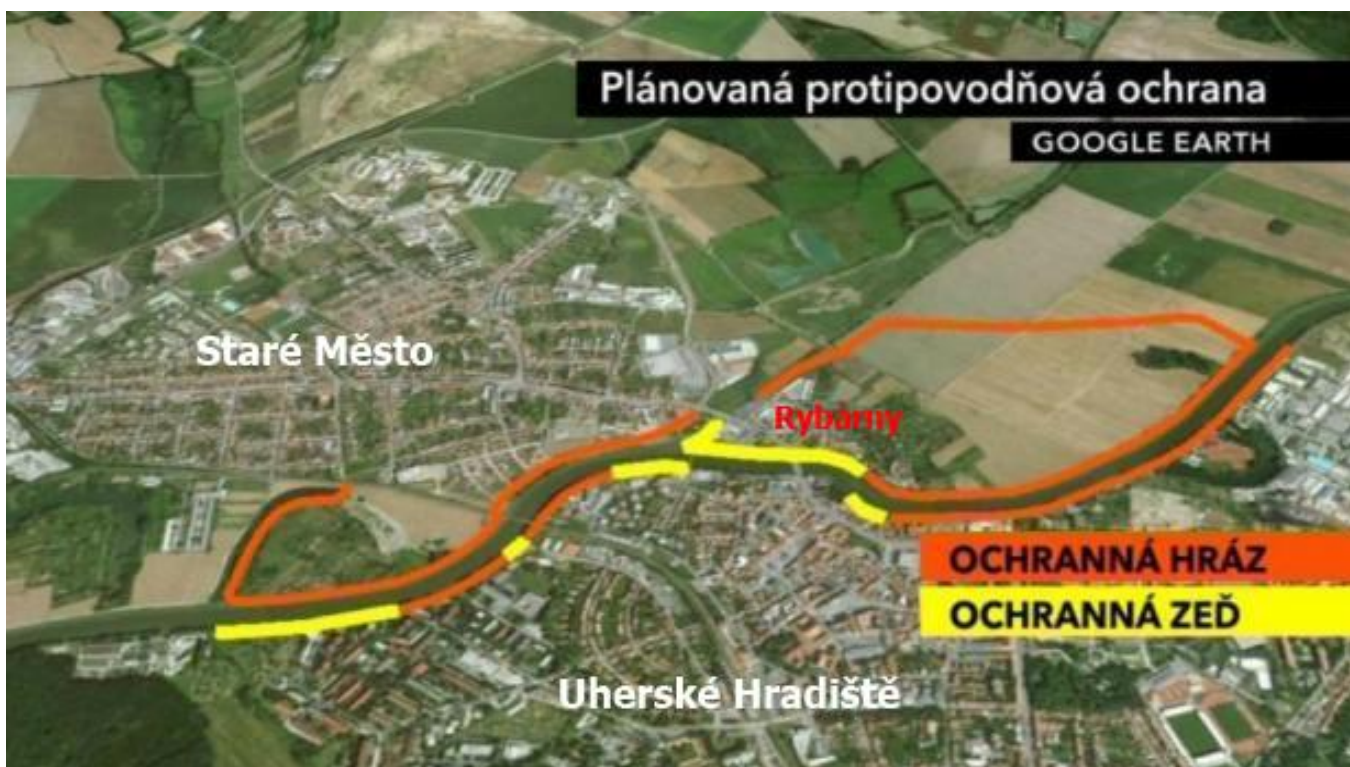
Plánovaná protipovodňová ochrana pro Uherské Hradiště a Staré Město

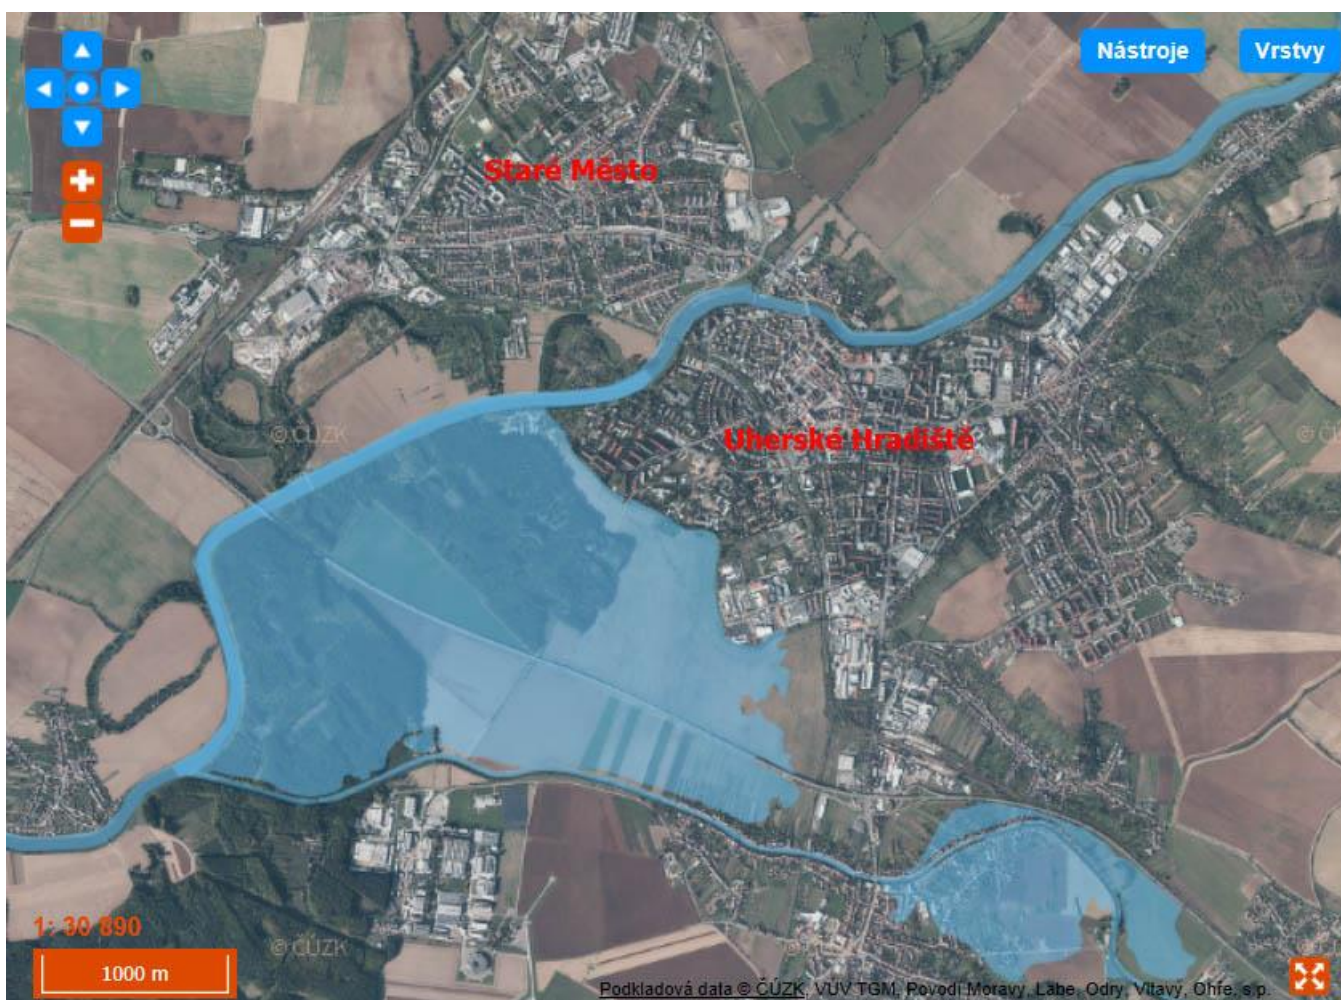
Mapa povodňového plánu města při zasažení stoletou vodou (Q100)

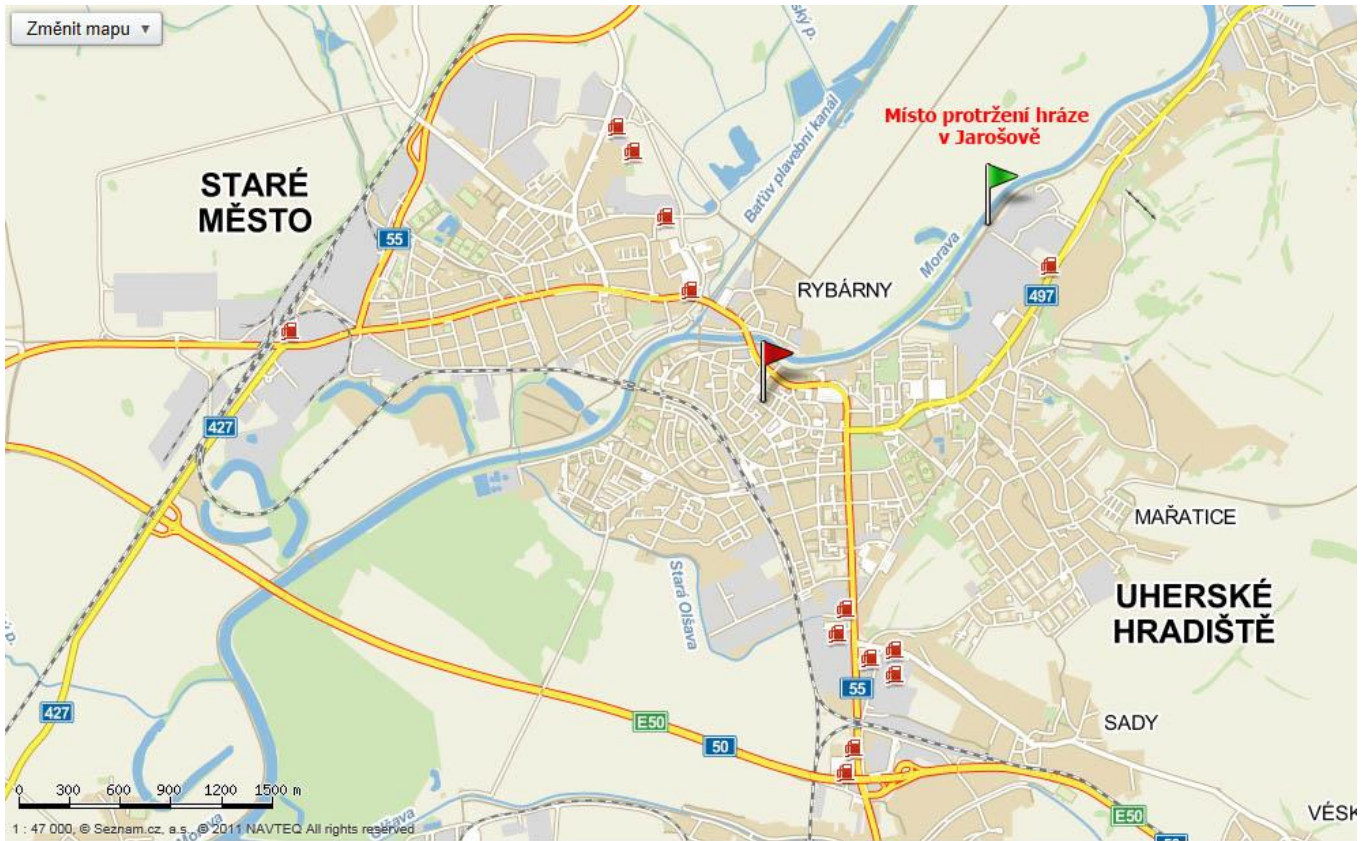
Místo protržení hráze v části Jarošov

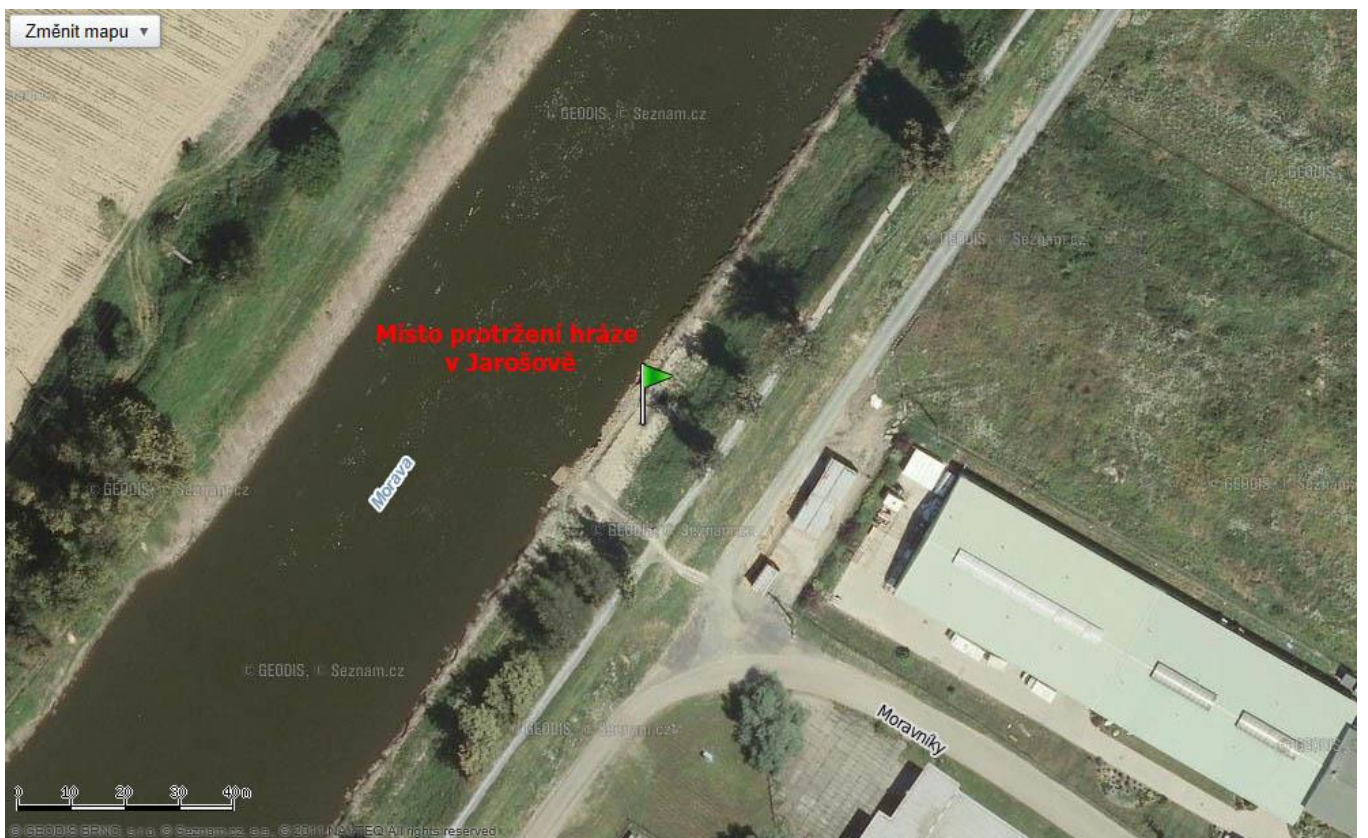
Místo protržení hráze v části Jarošov
